## TUBERÍAS CORROÍDAS: UN ASUNTO DEL PASADO CON BELZONA® 5851

Refinería de petróleo, Nueva Zelanda

Tuberías y columnas corroídas

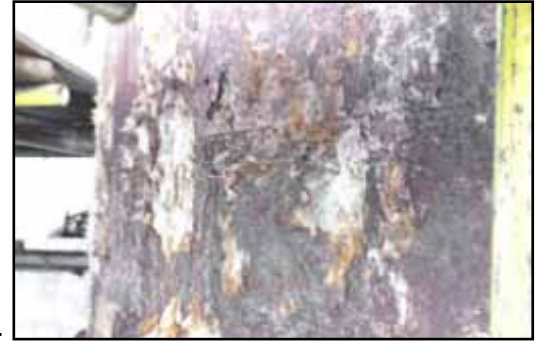
La Corrosión Bajo Aislamiento estaba causando costosos periodos de parada para llevar a cabo las reparaciones.

1. Previo a la aplicación, la corrosión puede observarse fácilmente
2. Belzona® 5851 es aplicado de forma simple en las superficies calientes con una paleta, una brocha o incluso por spray
3. Belzona® 5851 es aplicado de forma simple en las superficies calientes con una paleta, una brocha o un spray
