REVESTIMIENTO INTERIOR BELZONA DE TANQUE ALMACENADOR DE CRUDO

Revestimiento interior de un tanque almacenador de crudo de 20.000 litros

Protección contra la corrosión en el interior de un tanque almacenador de crudo

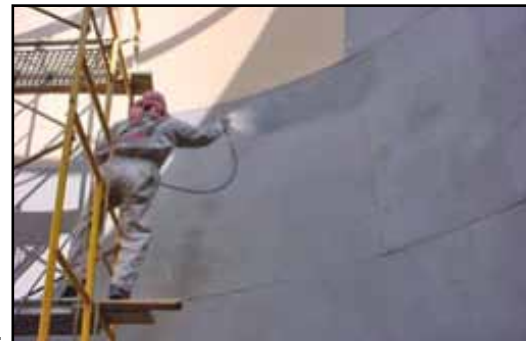
1. La aplicación de Belzona® 5811 se realizó con un sistema de pulverización sin aire sencillo (con un solo depósito)
2. El control de alta calidad forma parte de esta aplicación como es evidente en las lecturas que se tomaron del grosor de la capa seca
3. Vista de los dos costosos sistemas aplicados. Se realizó una prueba para detectar discontinuidades en el revestimiento aplicado antes de poner el tanque de nuevo en servicio

La aplicación de Belzona® 5811 fue llevada a cabo utilizando un sistema de pulverización sin aire. Este gran tanque fue revestido en una fracción del tiempo que se hubiera consumido, en comparación con los métodos convencionales. La selección del sistema de revestimiento Belzona fue escogido por su efectividad en la anticipación de la corrosión por los ácidos naturales del crudo. Además de reducir costos y ser una aplicación amigable con el medio ambiente
