REPARACIÓN BELZONA DE MANGUERA TRANSPORTADORA DE CRUDO

Manguera de crudo

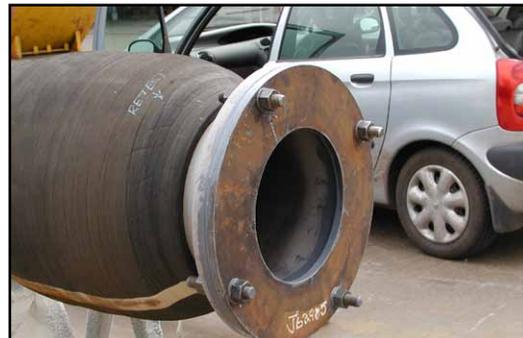
1. Molde atornillado en posición
2. El resultado final es una cara perfectamente moldeada con forma en espiral para asegurar la estanquidad
3. La manguera es testada bajo una presión de 18 bar de acuerdo con los patrones del International (OCIMF 1991) and Dunlop Oil & Marine

Se retiró el galvanizado mediante granallado y se creó una nueva cara sellante utilizando Belzona® 1321. Se utilizaron tapones de goma para impedir que el exceso de producto penetrara en los agujeros de los pernos. Se insertaron cuñas metálicas para asegurar un espesor adecuado de Belzona® 1321 en la cara de la brida.
