LA REFORMA BELZONA® DE LAS BRIDAS PROPORCIONA UN SERVICIO CONTRA FUGAS DE CINCO AÑOS

FPSO Mar del Norte, Reino Unido

Manguera de crudo en FPSO en el Mar del Norte.

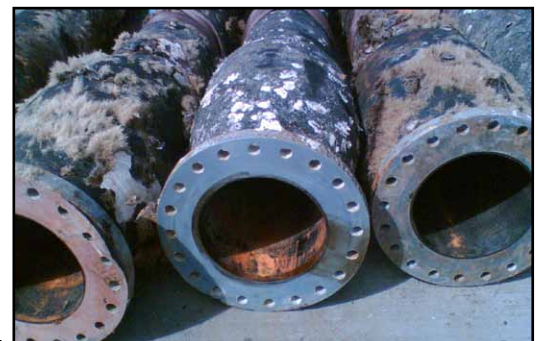
La manguera hubiera sido desmantelada, acarreado con ello unos costes de £25.000. El cambio de la cadena, hubiera retrasado y conllevado una reducción de la frecuencia de descarga para la FPSO. Con la reparación Belzona está en perfecto estado tras cinco años en servicio

1. Cara de brida chorreada y lista para moldeo
2. Cara formada y testada a una presión de 16 Bar
3. Después de 5 años de servicio
4. Primer plano de una cara reformada, tras 5 años de servicio
