BELZONA SELLANTE DE BASE DE TANQUE PREVIENE ROTURA POR CORROSIÓN POR ESTRÉS

Fabricante de productos químicos, Reino Unido

Sellado de base de tanque de acero inoxidable

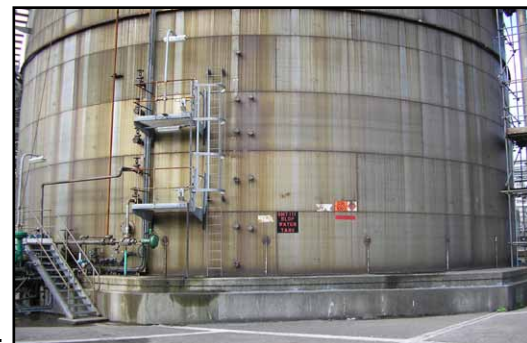
1. Vista general del tanque de acero inoxidable
2. Primer plano de la base antes de aplicar los productos
3. Primer plano de la aplicación
4. Sistemas de sellado aplicado a las bases de los tanques

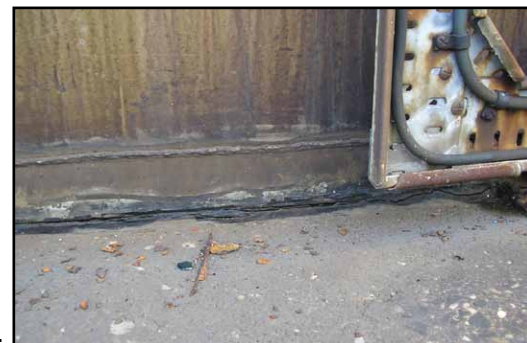
2.

Ingenieros de materiales destacaron in-situ la posibilidad de crearse un ambiente favorable a la rotura por corrosión por estrés si el agua entraba debajo de la base del tanque.
