BELZONA AYUDA A PROTEGER LOS PILARES DE PLATAFORMA OFFSHORE EN LA LÍNEA DE FLOTACIÓN

Productor de Gas y Petróleo, Golfo de México.

Mayo 2010

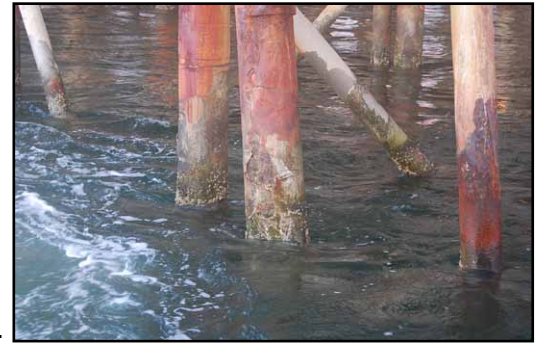
Los pilares de la plataforma dañados por corrosión e impacto (barcos de servicio y tripulación) en la línea de flotación/ zona de salpicadura

1. Daño típico en pilar de plataforma
2. Instalación de placas conformadas
3. Aplicación de Belzona 1161 para sellar la unión inferior

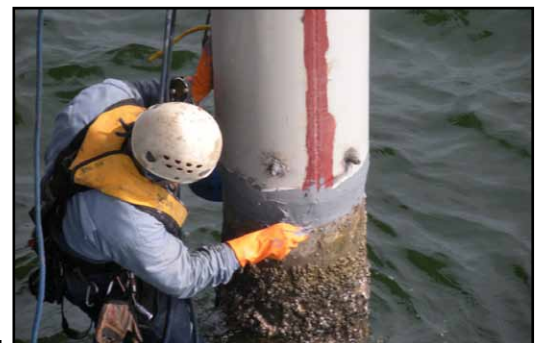
3.

La aplicación se llevó a cabo de acuerdo con el Volante modificado de Sistema Belzona Know-How SOS-8. Se utilizó Belzona 1161 para sellar la parte inferior de las carcasas divididas, posteriormente se inyectó Belzona 5831 para rellenar la cavidad entre el pilar de la plataforma y la envoltura de acero
