BELZONA RENUEVA REVESTIMIENTO DETERIORADO

Refinería en el Norte de Texas, Estados Unidos

Tanque de fibra de vidrio para almacenar ácido sulfúrico usado.

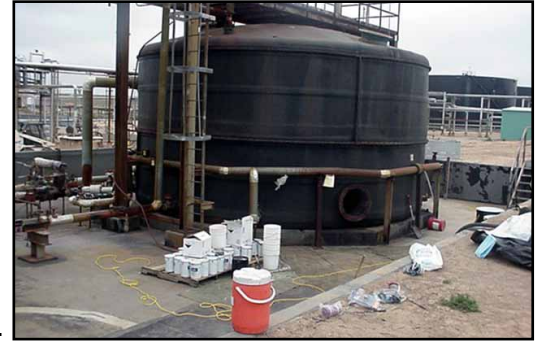
1. Vista externa del tanque de ácido sulfúrico
2. Primer plano del substrato reforzado con fibra de vidrio
3. Aplicación de la primera capa
4. Aplicación de la segunda capa
