BELZONA AHORRA MILLONES DE DÓLARES A REFINERÍA

Refinería de petróleo, Tuscaloosa, Estados Unidos

Torre de regeneración de amina que opera por encima de los 250°F y se encuentra en un entorno que contiene sulfuro de hidrógeno y diglicolamina.

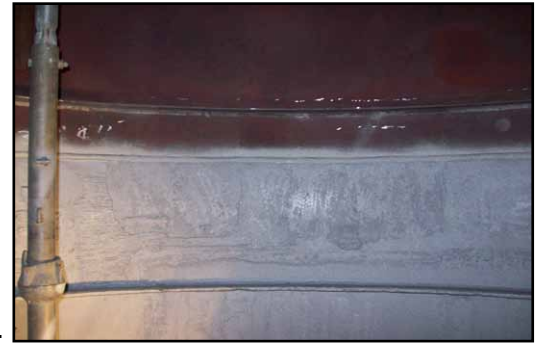
1. Área granallada
2. Área reparada con Belzona® 1511
3. Aplicación de Belzona® 1511
4. Aplicación finalizada después de analizar la presencia de poros
