## INSTALACIÓN DE PARED DE RETENCIÓN DE ESPUMA CON BELZONA

Compañía Internacional de Petróleo, Australia

Instalación de pared de retención para contener espuma anti incendios en la parte superior de un tanque de almacenamiento de combustible.

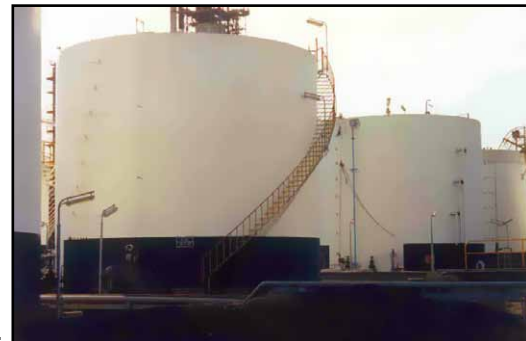
1. Vista general del tanque
2. Aplicación de Belzona® 1111
3. Estructura de contención de espuma instalada
