BELZONA REPARA REVESTIMIENTO DE EBNITA EN TANQUE DE ALMACENAMIENTO DE ÁCIDOS

Fabricante de productos químicos, Cataluña, España

Octubre 2010

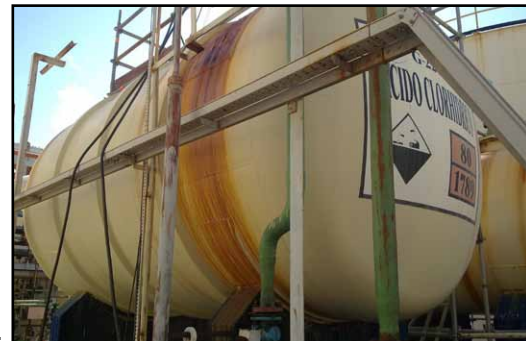
1. Vista exterior del tanque a reparar
2. Área de ebonita dañada
3. Reconstrucción localizada de la ebonita con Belzona® 4301 tras la preparación de la superficie
4. Ebonita revestida con Belzona® 4311

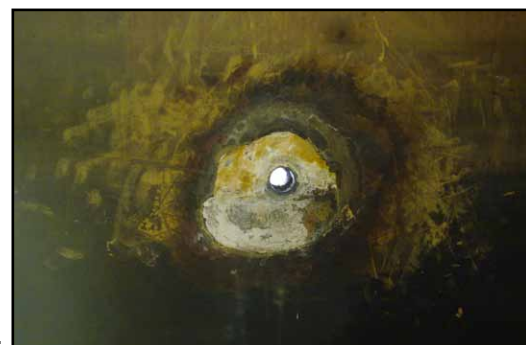
2.

El revestimiento de ebonita en un tanque con contenido de un 26% de ácido clorhídrico mostraba daños localizados (grietas, muescas, fallos en las uniones, problemas de adhesión) debido al contenido ácido del tanque.
