BELZONA REPARA TANQUE PERFORADO Y BARANDILLA DE APOYO

Fabricante de químicos (cromo), Reino Unido

Tanque químico perforado y soporte de barandilla corroído.

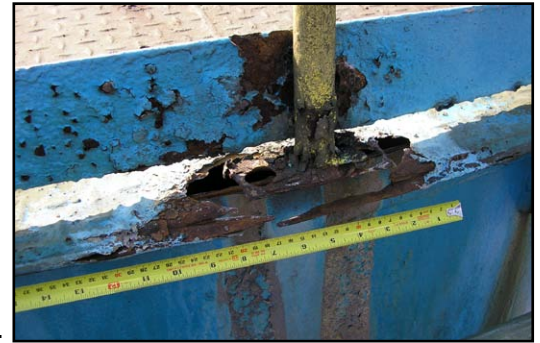
La corrosión presente en el antiguo tanque de químicos creó un agujero en la parte superior bajo el soporte de la barandilla.

1. Vista del área corroída
2. Preparación de la superficie en proceso
3. Reconstrucción con Belzona® 1111
4. Reparación finalizada
