## HÉLICE DE EMBARCACIÓN

Compañía pesquera / Chimbote - Perú

Recubrimiento de las 4 palas de la hélice erosionada por cavitación.

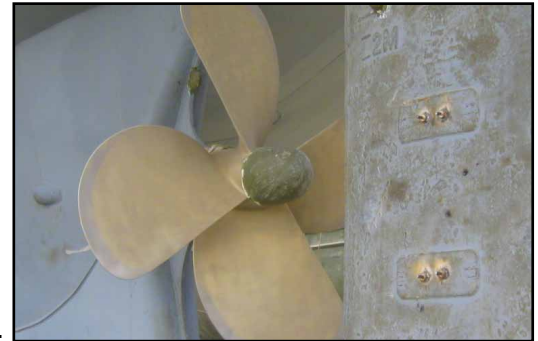
1. Hélice arenada
2. Rellenado de erosiones con Belzona® 1311
3. Recubrimiento con Belzona® 1341
4. Hélice terminada

Proceso mecánico de arenado para obtener limpieza superficial y rugosidad para mejor adhesión, la preparación se completó con la aplicación de Belzona® 9111. Se rellenó las erosiones con Belzona® 1311 y posteriormente se recubrió toda el área con Belzona® 1341.
