ABSORBEDOR REPARADO Y PROTEGIDO CON BELZONA

Importante fabricante de productos químicos, Reino Unido

Julio 2010

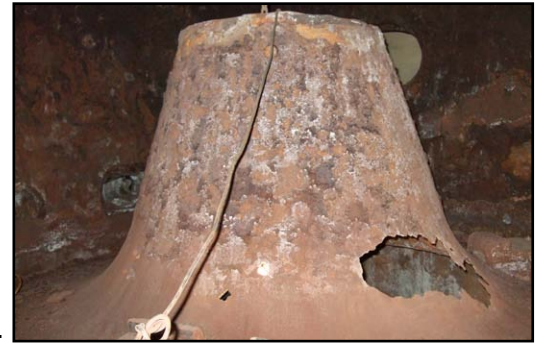
Área del cuello del absorbedor severamente corroída.

El cuello del absorbedor tenía agujeros causados por erosión/corrosión.

1. Cuello del absorbedor extensamente dañado por corrosión
2. Placas de acero adheridas al absorbedor utilizando Belzona® 1121
3. Adhesión en frío finalizada
4. Aplicación completada con el revestimiento de Belzona® 1391 aplicado

La aplicación se realizó de acuerdo con los folletos Belzona de Sistema Know-How TCC-1 y TCC-5. Se adhirieron en frío un total de 16 placas de acero dulce sobre el sustrato utilizando Belzona® 1121, con la finalidad de recubrir completamente las áreas afectadas. Una vez que el producto Belzona fraguó, se granallaron las placas y se protegió todo el área de la reparación con Belzona® 1391 para prevenir un futuro deterioro.
