BELZONA, LA ALTERNATIVA A LA SOLDADURA EN SITUACIONES DIFÍCILES

Procesador de aceite vegetal, Liverpool, Reino Unido

Tanque de almacenamiento de acero al carbono de 5 metros de diámetro.

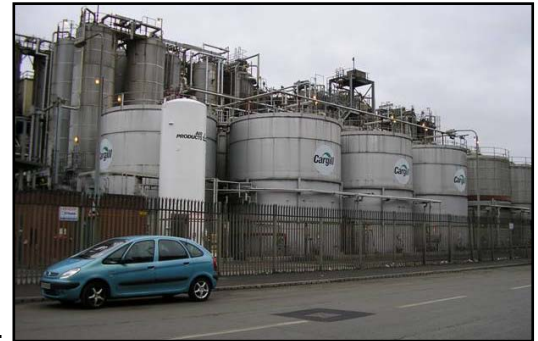
1. Vista del parque de tanques
2. Daño en la pared del tanque
3. Reparación Belzona. Después de preparar la superficie para alcanzar el perfil necesario, se adhirieron las placas de refuerzo con una capa de material Belzona entre ellas para permitir la salida del exceso de agua.
4. Primer plano del área reparada

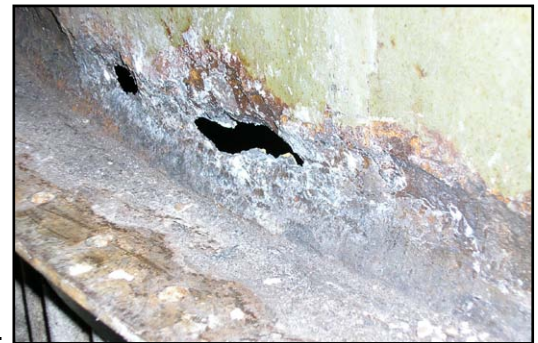
El tanque estaba experimentando corrosión bajo aislamiento ocasionada por la entrada de agua que a través del calorifugado. El problema se agravó por la elevada temperatura del tanque y empeoró aún más debido a que el material del calorifugado era muy volátil, por lo que requería de una atmosfera de nitrógeno antes y durante cualquier procedimiento de soldadura.
