## ARMAZONES DE FILTRO DEPURADOR REPARADOS Y REVESTIDOS CON BELZONA

Planta de ácido fosfórico, Marruecos

Enero 2012

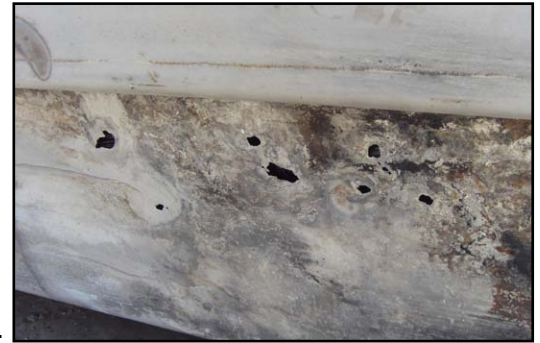
1. Armazón del filtro depurador antes de la aplicación
2. Filtro depurador granallado
3. Aplicación en progreso
4. Aplicación en uno de los armazones completada
