## BELZONA SELLA FUGAS DE GAS SF<sub>6</sub> EN DISYUNTOR

Subestación de distribución eléctrica, Australia

Aislante en disyuntor de 330kV

Fugas de gas SF<sub>6</sub> a través del sello del aislante de porcelana

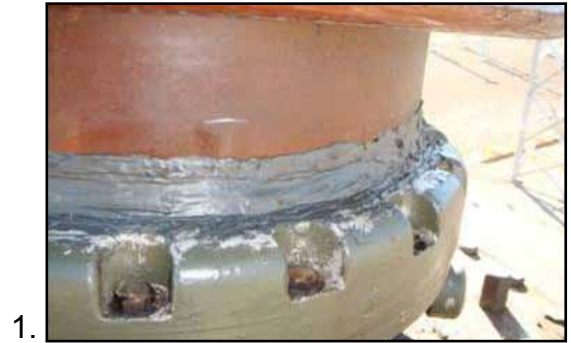
1. Intento de reparación anterior (con fugas)
2. Área de aplicación preparada
3. Aplicación de Belzona 1161
4. Vista cercana de la reparación finalizada
