## TECHO PLANO DE 600 M<sup>2</sup> IMPERMEABILIZADO CON BELZONA

Planta de tratamiento de aguas residuales, Rosenheim, Alemania

Techo plano de 600 m<sup>2</sup> con filtraciones

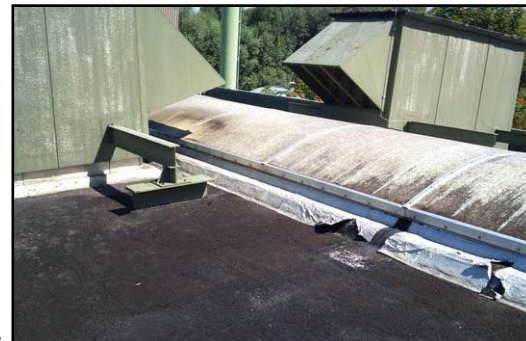
El agua derretida de las nevadas se filtraba regularmente a través del techo al interior del edificio.

1. Sustrato del tejado dañado
2. Aplicación en áreas complejas
3. Aplicación en proceso
4. Aplicación finalizada

Belzona® 3111 (Flexible Membrane)

La aplicación se realizó de acuerdo con los folletos Belzona de Sistema Know-How RPA-1, RPA-6, RPA-7 y RPA-8.

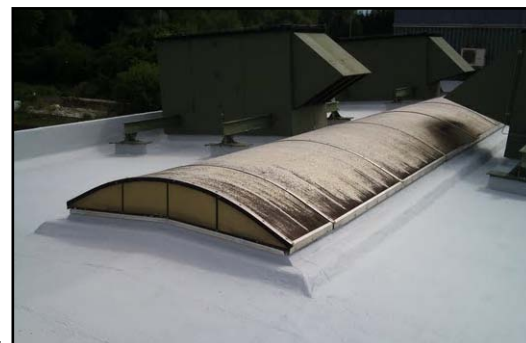
4.

La aplicación se llevó a cabo en tan sólo 3 días. A pesar de los duros inviernos de 2010/2011, el tejado se mantiene en perfectas condiciones de estanqueidad y el cliente está muy satisfecho con los resultados. En comparación con otros materiales impermeabilizantes comúnmente utilizados, el sistema microporoso Belzona permite encapsular el tejado sin dejar juntas, adaptándose a contornos complejos e irregulares, así como a movimientos del mismo.
