## RECUPERACIÓN DE EJE DE UN DECANTADOR POR SISTEMA DE MOLDEO

Estación de tratamiento de agua potable, Bilbao, España

Eje vertical del decantador de 6 metros de largo y 20 centímetros de diámetro

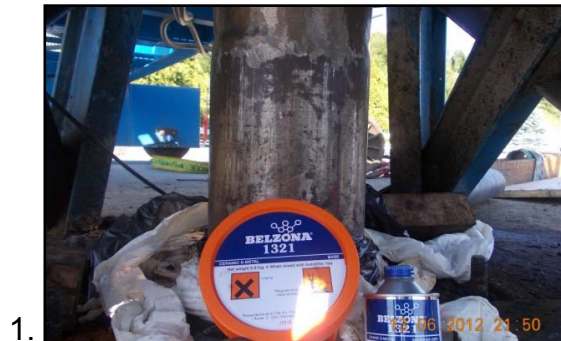
El eje necesitaba ser reparado pero el cliente tenía problemas para desmontarlo, por lo que requería una reparación in situ.

1. Eje antes de la aplicación
2. Casquillos para moldeo instalados
3. Inyección de Belzona® 1321
4. Eje recuperado

La aplicación se realizó de acuerdo con el folleto Belzona de Sistema Know-How FBC-13 para la reconstrucción de ejes dañados utilizando técnicas de moldeo. Se recuperó el diámetro del eje utilizando unos casquillos de moldeo en los que se inyectó Belzona® 1321.
