PROTECCIÓN BELZONA DE LARGA DURACIÓN PARA TEJADO

Distribuidor de Software, Reino Unido

Cubierta a dos aguas de acero corrugado con anchos canalones a lo largo de ella. El tejado tenía varias inserciones de tuberías, conductos de ventilación y claraboyas. El tejado original fue protegido en 1990 por el Contratista Local Autorizado.

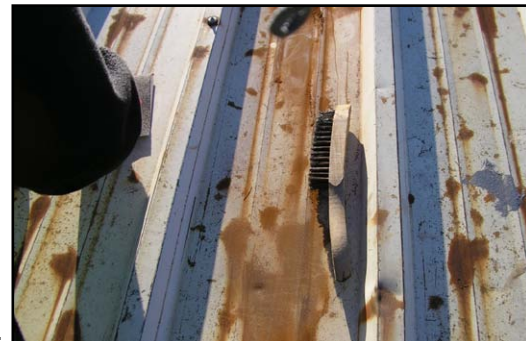
1. Condiciones originales en 1990
2. Daños provocados por los pájaros
3. Visita a la aplicación en 2010
4. Visita a la aplicación en 2010

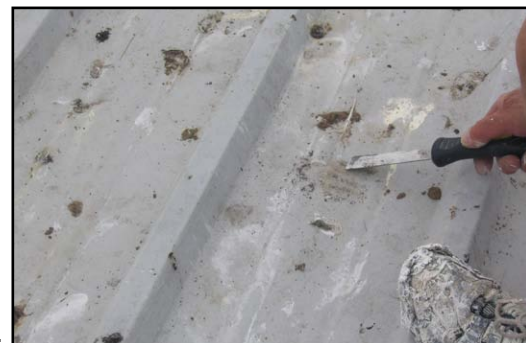
2.

El tejado original había sido protegido con Belzona® 3111 pero la nueva extensión del tejado sufría fugas debido a los desechos y excrementos de los pájaros, que atacaban químicamente las secciones de acero revestidas de plástico. Es posible ver la corrosión en la extensión pero no en el área que fue revestida con Belzona® 3111. Se renovó la aplicación original para proporcionar otros 15 años de protección.

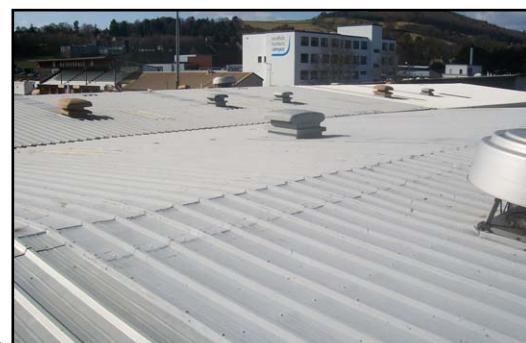
3.

Tras 5 años, la inspección de 2010 mostró que ambas aplicaciones seguían en excelentes condiciones y el cliente no tuvo ningún problema tras pasar el invierno más duro en 40 años.
