BELZONA RECUBRE TEJADO PLANO Y PRETILES

Empresa de logística, Lancashire, Reino Unido

Tejado plano de 50m² sobre la nave de almacenamiento

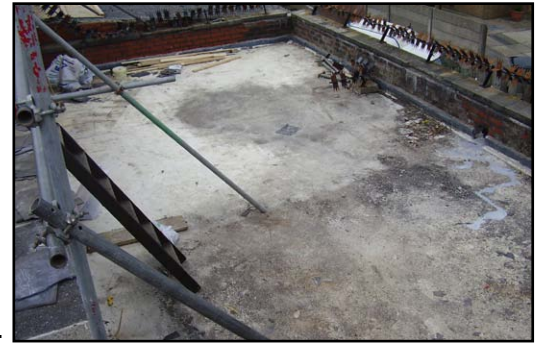
El deterioro del fieltro original permitió la entrada de agua en la cubierta del tejado. En particular, el fieltro se había quebrado en áreas críticas como la unión entre los pretiles y el tejado, así como en las salidas de agua.

1. Área del tejado antes de ser revestido
2. Primer plano del pretil y la canaleta de salida
3. Belzona® 3111 utilizado para recubrir el tejado y el pretil
4. Trabajo de aplicación del Sistema de refuerzo Belzona® 3111 culminado
