## BELZONA RECONSTRUYE ASIENTOS DE ANILLOS DE DESGASTE

Central eléctrica, Oklahoma, Estados Unidos

Carcasa de bomba auxiliar

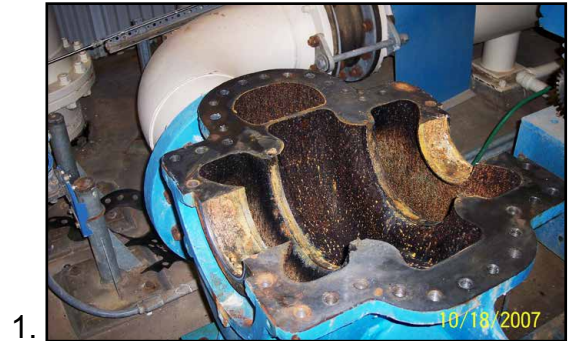
Severa erosión y corrosión.

1. Bomba a reconstruir
2. Preparación de superficie
3. Anillos de desgaste utilizados como moldes para la reconstrucción con Belzona® 1311
4. Raspadores utilizados para finalizar la aplicación

La aplicación se realizó de acuerdo con el folleto Belzona de Sistema Know-How CEP-2. Se utilizaron nuevos anillos de desgaste como moldes. Una vez curado, se retiró el exceso de Belzona® 1311 con raspadores.
