BELZONA MANTIENE LA CUBIERTA SEGURA

Villa vacacional, Penrith

Plataforma de madera acanalada

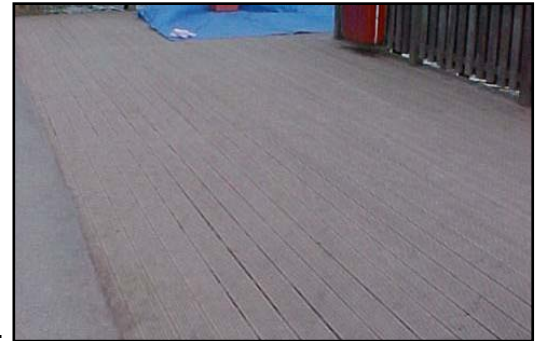
Desgaste de la superficie y riesgo por resbalones particularmente cuando está mojado.

1. Área con problemas de deslizamiento
2. El Sistema Antideslizante de Belzona fue mezclado y aplicado utilizando una bolsa de polietileno para posteriormente esparcirlo con un aplicador. Se esparció aún más producto sobre dicha área
3. Aplicación terminada
