REPARACIÓN Y PROTECCIÓN DE RODETES DE TURBINAS FRANCIS CON BELZONA

Central hidroeléctrica, Barcelona, España

Tres turbinas Francis severamente dañadas

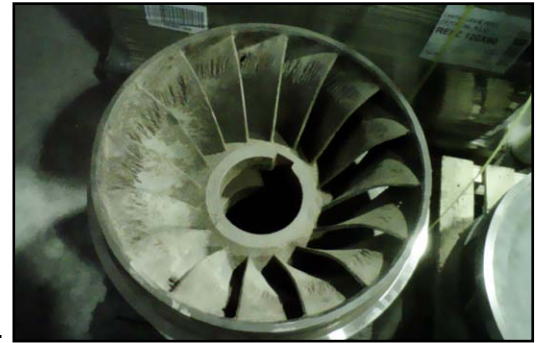
Las turbinas sufrían daños por corrosión y cavitación en los álabes del rodete, creando agujeros en los mismos.

1. Turbina dañada
2. Vista cercana del daño
3. Belzona® 1111 utilizado junto con la malla metálica
4. Aplicación completada con Belzona® 1341
