## BELZONA, UNA FORMA FÁCIL DE SELLAR LOS SILOS

Dos silos de almacenamiento de cal y tiza de 17 metros de alto y 6 metros de diámetro

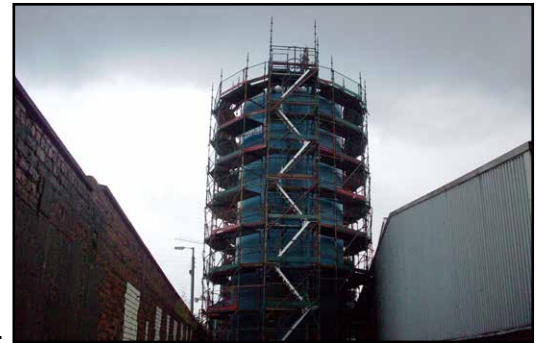
La corrosión y daños mecánicos habían abierto las uniones atornilladas permitiendo que el agua de lluvia lavara la suciedad a través de las uniones que contaminaba la cal y tiza almacenadas en los silos.

1. Silo rodeado de andamios y listo para comenzar los trabajos
2. Aplicación inicial en las áreas problemáticas
3. Techo del silo totalmente protegido
4. Aplicación terminada

La aplicación se llevó a cabo de acuerdo al folleto de Sistema Belzona Know-How RPA-1. Después de preparar el sustrato con esmeril Belzona 3921 (GSC Conditioner) fue aplicado antes de completar la aplicación de dos capas de Belzona 3111.
