BELZONA PROLONGA LA VIDA ÚTIL DE UN NEUMÁTICO

Empresa, Industria Minera

Neumático de un camión.

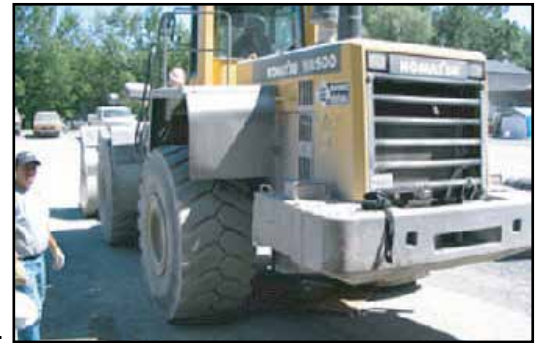
1. Fotografía de la maquinaria
2. Fisura antes/después de la preparación de superficie. Tenga en cuenta que se puede ver el cable de acero después de la apertura en "V"
3. Instalación de cinta de refuerzo y solapamiento con el Belzona 2211 (MP Hi-Build Elastomer)
4. Aplicación finalizada

Belzona 2211 permite proteger y reforzar el neumático antes que la corrosión pudiese penetrar y atacar el interior del marco del neumático.

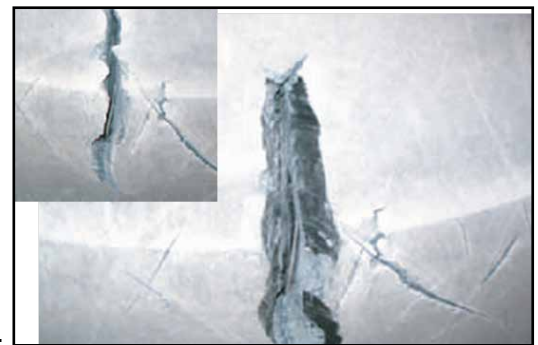
2.

Grieta en el neumático podía ocasionar corrosión en el rin metálico.
