BELZONA MANTIENE AL CLIENTE RODANDO

Compañía de Alquiler de vehículos para Planta. Augusta, Carolina del Sur, EE.UU.

Reparación de neumático

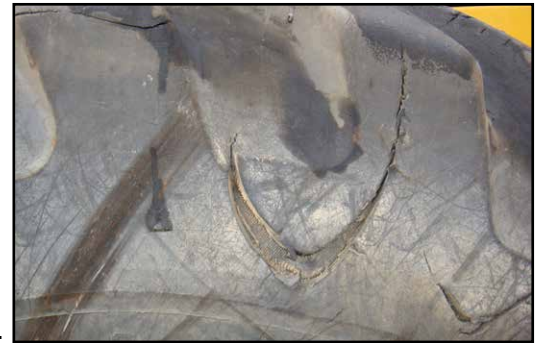
Después de que el equipo rentado terminó su trabajo, se disponía a ser devuelto cuando el operador observó un daño en el neumático que debía ser reparado inmediatamente, a sabiendas de que la unidad fue reservada bajo la condición de retornarla inmediatamente luego de realizar el trabajo

1. Neumático dañado
2. Después del acondicionamiento de la superficie desbastada
3. Reparación culminada con el Belzona 2311
