COMPAÑÍA VOLCANIZADORA AHORRA TIEMPO Y DINERO

Compañía Volcanizadora, Sureste de Escocia

Neumático de tractor

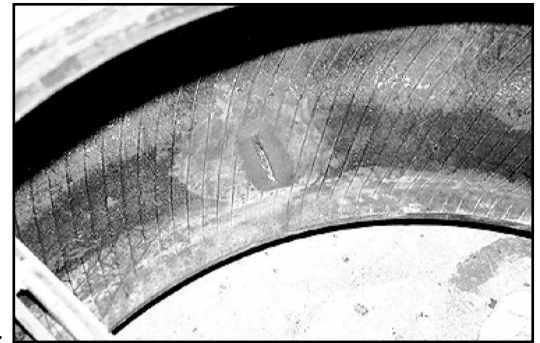
Se presentó un corte en el neumático penetrando hacia las paredes. La reparación no solamente se tenía que realizar por fuera sino por dentro del mismo

1. Interior del neumático antes de reparar
2. Preparación de superficie en progreso
3. Reparación del interior del neumático casi finalizado
4. Reparación del exterior del neumático finalizada

El área afectada (por dentro y fuera) fue raspada y luego limpiada y desengrasada. El substrato fue acondicionado usando Belzona 2911 (Elastomer QD Conditioner) y puesto a secar. Luego Belzona 2311 (SR Elastomer) fue mezclado y aplicado incorporando Belzona 9341 (Reinforcing Tape) alrededor del área dañada. El neumático se dejó fraguar.
