BELZONA SE APUNTA OTRO ÉXITO CON ESTA REPARACIÓN DE UNA NIVELADORA (BULLDOZER)

Cilindro de pistón hidráulico

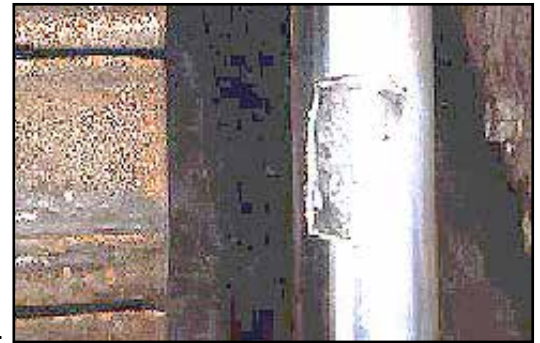
Durante la operación el pistón tocó una línea de alto voltaje, reventando una sección del cromo y acero originales. El daño fue bastante significativo, al punto de que el cilindro ya no era capaz de contener la presión hidráulica.

1. Daño al cilindro de pistón hidráulico
2. Preparación de la superficie con amoladora (esmeril)
3. Aplicación de Belzona 1111
4. Aplicación concluida
