BELZONA RETORNA AL SERVICIO UN EQUIPO PESADO RAPIDAMENTE

Pistón hidráulico dañado de un cargador frontal

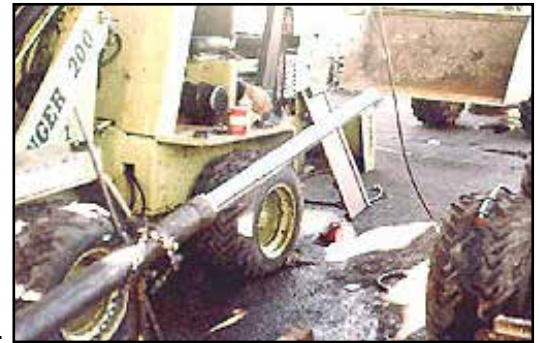
Pequeños trozos de roca dañaron el pistón hidráulico de este cargador frontal. Ya que la presión hidráulica no se podía mantener, este equipo estaba fuera de servicio.

1. Pistón hidráulico dañado
2. Primer plano y la extensión del daño en el cilindro
3. Preparación de la superficie con una pequeña amoladora
4. Dando acabado final usando un papel lija a la reparación

Belzona 1111 (Super Metal)

La aplicación se llevó a cabo de acuerdo al folleto de Sistema Belzona Know-How MPT-3.
