## REPARACIÓN DE UNA CORREA TRANSPORTADORA EN UNA CANTERA

Cantera local, Manchester, Reino Unido

Junio 2000

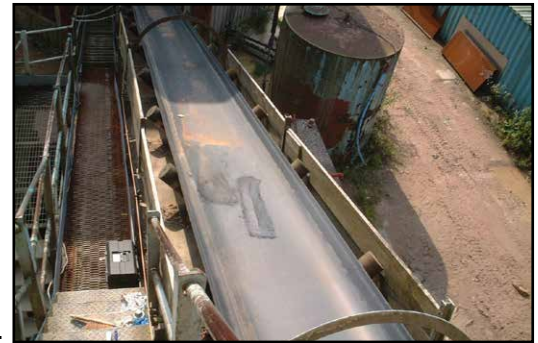
1. Vista general de la correa transportadora
2. Daño en la correa ya reparado

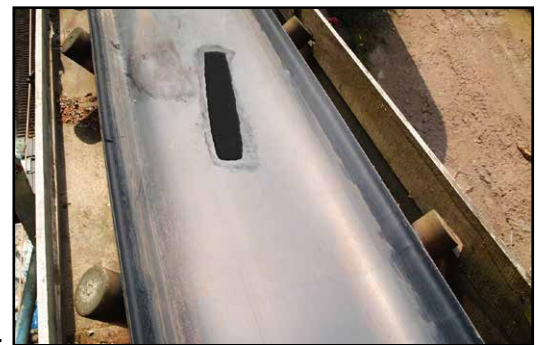
2.

Rotura de 600 mm de largo en una correa transportadora

Belzona 2311 (SR Elastomer)

Aplicación se llevó a cabo de acuerdo al folleto de Sistema Belzona Know-How SHM-1.

La correa funcionó bien hasta el cierre de la planta en 2004.
