BELZONA REPARA / PROTEGE SCRUBBER LAVADOR DE GASES DE OLEUM

Industria La Popular / Guatemala

Scrubber lavador de gases de oleum (ácido sulfúrico fumante), fugas por corrosión.

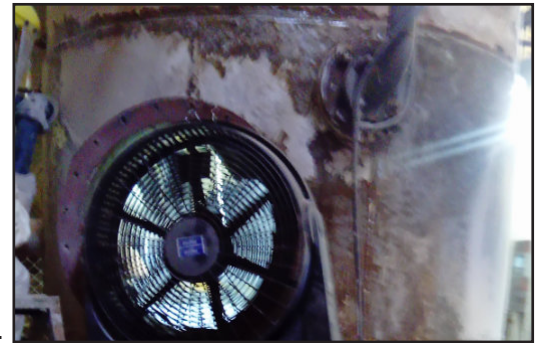
Desgaste severo por corrosión en el cuerpo interno y externo del scrubber por lavado y neutralizado del oleum del proceso de fabricación de detergentes, dando como consecuencia que el cuerpo metálico se corroe causando fugas.

1. Daños por corrosión en cuerpo del scrubber.
2. Superficie preparada.
3. Trabajos en proceso.
4. Aplicación terminada de scrubber.
