BELZONA REPARA / REVISTE TOPES DE FRENO

CLIENTE / UBICACIÓN
SELMA / Guatemala

SITUACIÓN DE APLICACIÓN
Topes de freno

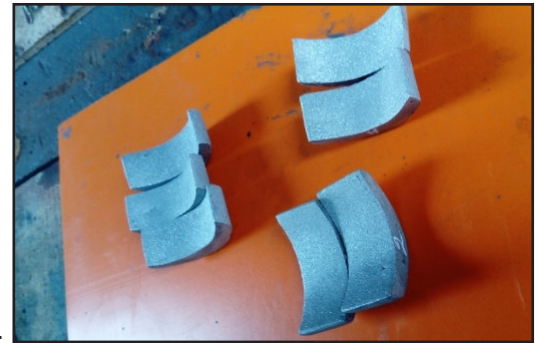
PROBLEMA
Topes de freno están fabricados de aluminio los cuales se reparan con Belzona elastomérico para alargar la vida útil de los mismos.

- FOTOGRAFÍAS**
1. Tope de freno de Aluminio, sin revestimiento.
 2. Superficie sandblasteadada.
 3. Productos Belzona aplicados.
 4. Topes de freno terminados.
