## BELZONA 1591 PROTEGE SEPARADORES DE GAS/PETRÓLEO A ELEVADAS TEMPERATURAS

Separador petróleo/gas, diseñado para operar a temperaturas de hasta 150°C.

Severa erosión y corrosión en las superficies internas.

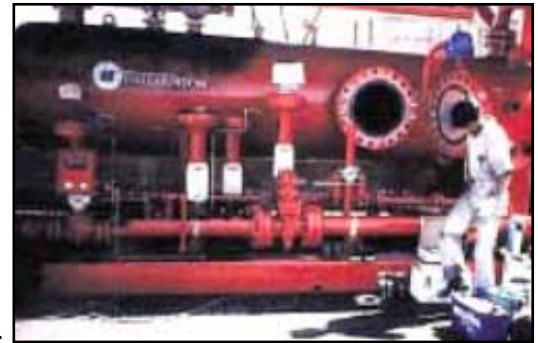
1. Vista general del separador
2. Realizando la aplicación de Belzona 1591
3. Inspección final llevándose a cabo
