BELZONA 1591 PROTECTOR DE TANQUE SEPARADOR

Tanque separador para buque de intervención en pozo petrolífero.

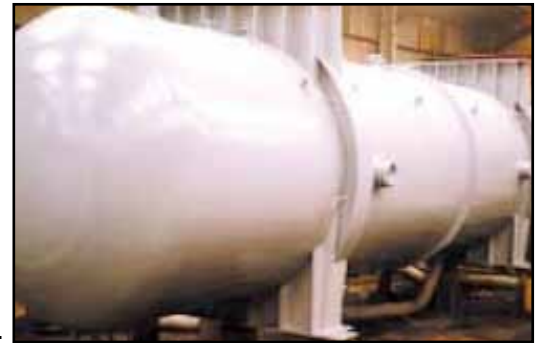
1. Tanque separador
2. Aplicación interna del producto
3. El tercio inferior protegido

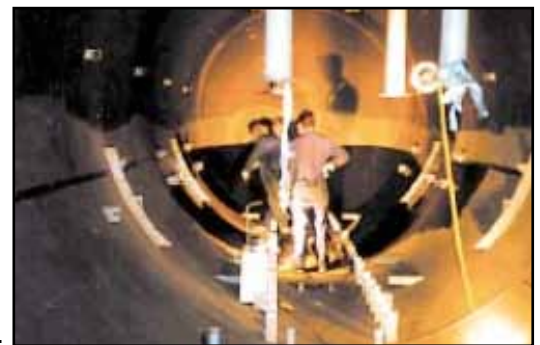
3.

La corrosión se anticipó en el tercio inferior del tanque. Las temperaturas para las que fue diseñado alcanzan los 150°C con presencia de agua salada.
