## RÁPIDA PROTECCIÓN BELZONA

El separador de crudo/gas (test de producción) y los tanques separadores de líquido/gas previos a la chimenea para instalación en buques para intervención en pozo petrolífero, fueron construidos rápidamente para operar en el Mar del Norte

Belzona 1591 (Ceramic XHT)

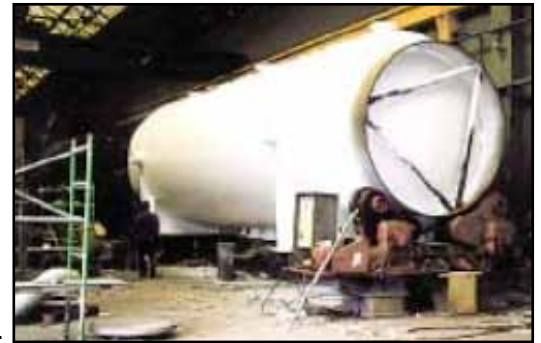
1. Separador montado en el taller de los aplicadores sobre un rotor para hacer la aplicación más sencilla.
2. Todas las áreas expuestas del tanque revestidas, incluso las boquillas.
3. Aplicación completada.

La aplicación fue llevada a cabo en el taller de un instalador especialista, siguiendo el folleto de sistema Belzona Know-How TCC-5. Fueron posteriormente transportados para ajuste e instalación en buques para intervención en pozo petrolífero
