## PRIMERA FASE DEL SEPARADOR: SIETE AÑOS DE SERVICIO SIN PROBLEMAS GRACIAS A BELZONA 1591

Torre de perforación de crudo, Mar del Norte

Nuevo paquete de procesos para el campo petrolero, Janice. Comprende test y primera fase de separadores

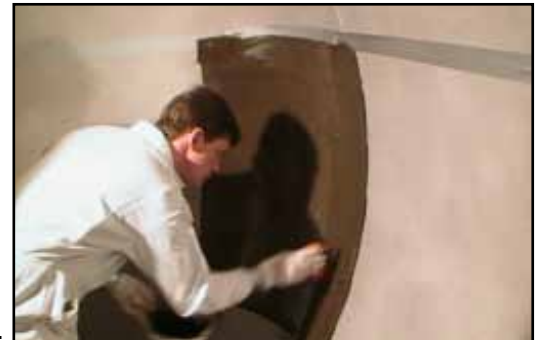
1. Tanque siendo revestido, 1998
2. Tanque siendo revestido, 1998
3. Tanque siendo revestido, 1998
4. Tanque abierto en 2005

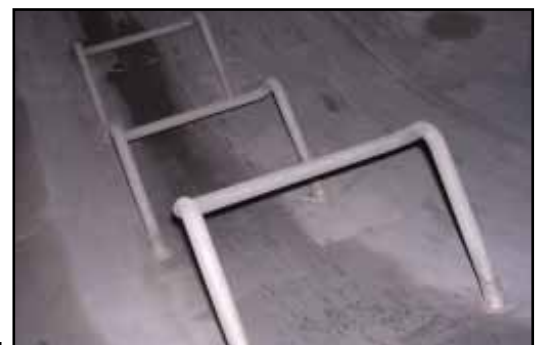
4.

El uso de un revestimiento resistente a erosión y corrosión a altas temperaturas, permite a los separadores y otros tanques ser fabricados de una manera más eficiente en cuanto a costes, fuera del acero de carbono, en lugar del inoxidable o el dúplex. Tras siete años de servicio el Belzona®1591 se encontraba en excelentes condiciones.
