## PROTECCIÓN BELZONA DE TANQUE CERRADO DE DRENADO UTILIZANDO BELZONA 1591

Compañía internacional de petróleo, Egipto

Nuevo tanque cerrado de drenado.

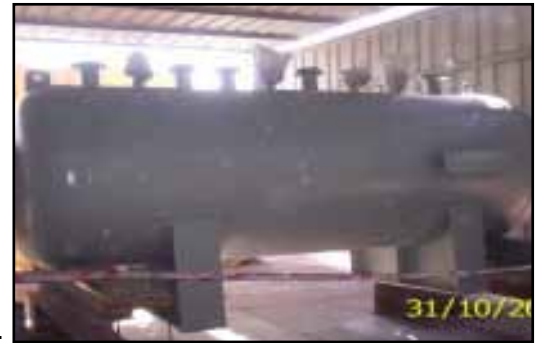
1. Vista general del tanque.
2. Aplicación de Belzona 1591 al tanque.
3. Mangas hechas con Belzona 1511 para proteger las boquillas.
4. Tanque protegido.
