## BELZONA SELLA FUGAS EN BOMBA DE CRUDO

Compañía petrolera, Japón

Enero 2010

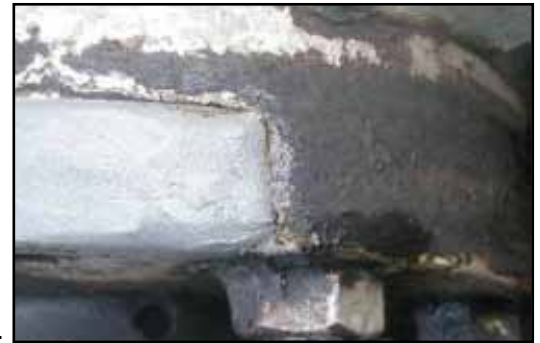
El crudo se filtraba por numerosas partes debido a las bridas de sellado mecánico.

1. Sellado antes de la aplicación
2. Preparación de la superficie, completada
3. Aplicación de Belzona 1221
4. Aplicación completada
