SOLUCIONES BELZONA PARA CORROSIÓN BAJO AISLAMIENTO

Compañía petrolera, Bohai Bay, China

Conductos de crudo y agua caliente en la cubierta de una plataforma en alta mar.

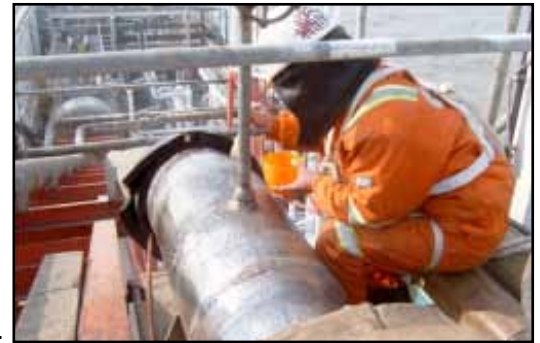
1. Preparación de la superficie.
2. Aplicación de Belzona 1251.
3. Recubrimiento con la cinta reforzadora Belzona 9341.
4. Trabajo completado.

Aplicación llevada a cabo de acuerdo con el folleto de sistema Belzona Know-How VPF-11a. Tras la preparación de la superficie, Belzona 1251 y Belzona 9341, fueron utilizadas para envolver y encapsular las tuberías.
