BELZONA REPARA Y PROTEGE CARA DE BRIDAS DE 5.4 METROS

Metalúrgica, Montreal, Canadá

Brida en un evaporador de 5.4 metros de diámetro.

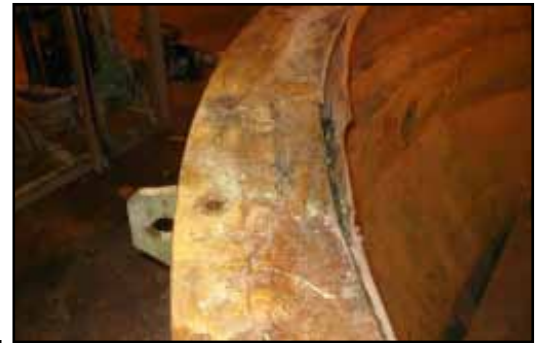
La brida fue atacada en un 98% por ácido sulfúrico a elevada temperatura después de que el revestimiento de Teflón fuese dañado.

1. Brida metálica, necesitada de reconstrucción
2. El revestimiento de teflón dañado que causaba filtraciones
3. Brida reconstruida reparada con Belzona 4341

Aplicación llevada a cabo siguiendo los folletos Belzona de sistema Know-How GSS-8 y HEX-3. Se utilizaron plantillas para obtener un molde original de la brida con Belzona 1111. Belzona 4341 proporcionó una capa protectora.
