BELZONA REPARA TECHO CORROÍDO EN PLATAFORMA PETROLÍFERA

Unidad de techo de recuperación de calor en plataforma petrolífera.

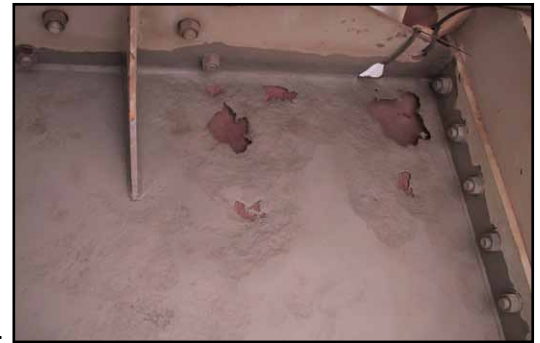
El agua salada se había acumulado en el techo y en combinación con el calor de la parte baja había causado una rápida corrosión. El techo se había agujereado en numerosos lugares.

1. Techo de acero agujereado.
2. Aplicación de Belzona 1111.
3. Superficie reparada.
4. Superficie protegida.
