BELZONA REPARA PARCHE EN TANQUE DE ALMACENAMIENTO

Sutura vertical defectuosa en un tanque de almacenamiento de aceite combustible.

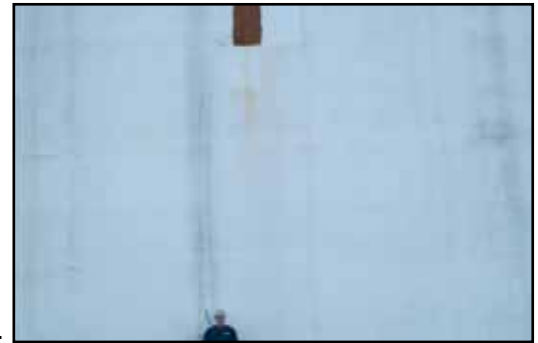
Se descubrió porosidad en una soldadura vertical y que había fuga del producto a través de un pequeño punto poroso de menos de 2 mm de diámetro. No se halló corrosión ni adelgazamiento de la pared. El defecto estaba localizado a una altura de 9 m. en un tanque de 17 m. de alto. El cliente necesitaba que el tanque sea puesto de nuevo en servicio tan pronto como fuera posible.

1. Defecto antes de la reparación
2. Área de reparación preparada con granallado
3. Aplicación del parche con Belzona SuperWrap
4. Parche de Belzona SuperWrap una vez inspeccionado y pintado
