BELZONA REPARA BOMBA DE ALIMENTACIÓN

Bombas de inyección de lodo sobre una plataforma de perforación auto-elevable.

Corrosión de 2-4 mm sobre las caras opuestas de los múltiples provocando fugas y pérdida de integridad estructural.

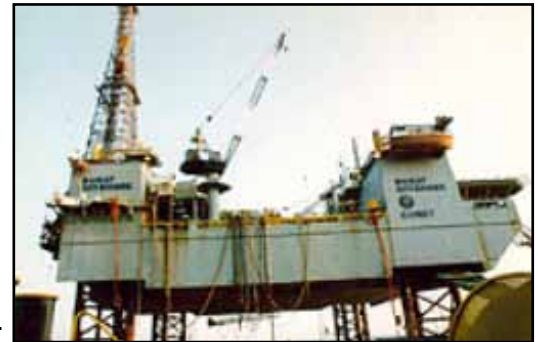
1. Vista general de la operación
2. La bomba de alimentación
3. La aplicación de Belzona a la carcasa de la bomba
4. Bloque de flujos con el frente reconstruido
