BELZONA REPARA HÉLICE CON DAÑOS CAUSADOS POR CAVITACIÓN

Hélice de bronce de barco granelero.

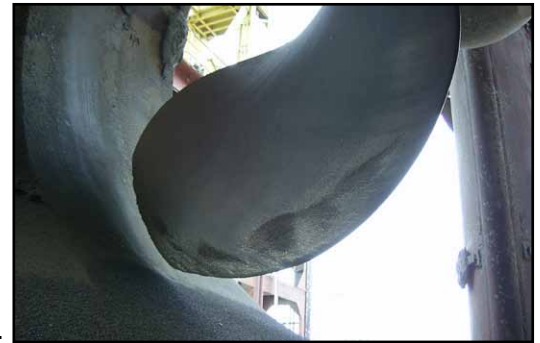
El daño en los bordes de la hélice de bronce a causa de la cavitación causaba una disminución en la eficiencia hidrodinámica y en las capacidades de propulsión de la embarcación.

1. Vista general de los daños causados por cavitación después del granallado.
2. Después de reconstruir con Belzona 1311, se aplicaron dos capas de Belzona 1321.
3. La inspección al año de la reparación descubrió pequeños daños, en su mayoría mecánicos, que fueron preparados con raspado de cerdas metálicas.
4. Las áreas dañadas fueron corregidas con Belzona 1321.

Se consideró que la reconstrucción de los daños de cavitación mediante soldadura convencional y mecanizado en torno consumiría demasiado tiempo y requeriría habilidades especiales para restaurar la importante cantidad de metal que se había perdido. Pese a ser de sacrificio, se optó por la reparación Belzona por ser la más efectiva en cuanto a costos y porque ahorra tiempo. Después de un año se descubrió que sólo habían daños menores que fueron reparados localmente también con Belzona usando un MBX Bristle Blaster en la preparación de la superficie.
