REPARACIÓN Y PROTECCIÓN DE LANZADORES DE SISTEMAS DE LIMPIEZA DE TUBOS (PIGS) CON BELZONA

Productor de gas en altamar

Agosto 1994

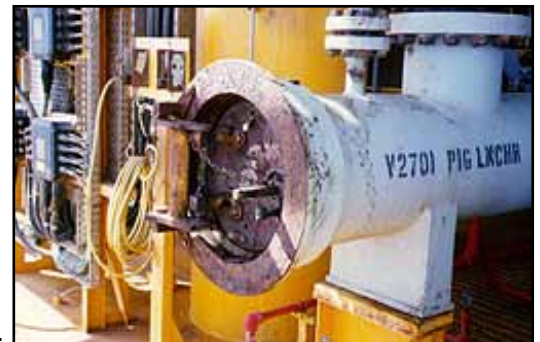
La corrosión en los resquicios había causado picaduras en las caras de sellado existentes del lanzador de "raspa-tubos" o "pigs." Se necesitaba de un forro/revestimiento interno resistente al impacto y a la abrasión para recibir el ingreso de los nuevos "pigs inteligentes."

1. Lanzador de limpiador de tubos (pig) mostrando el área de sellado
2. Mecanizado del Belzona 1111 en pleno proceso
3. Aplicación de Belzona 1321 a un lanzador nuevo.

Esta aplicación se realizó en cumplimiento con una versión modificada del folleto de sistema Know-How VPF-1 de Belzona, y luego fue mecanizado en su misma ubicación para alcanzar las tolerancias requeridas. Los recibidores del lanzador nuevo fueron recubiertos con Belzona 1321 en concordancia con el folleto de sistema Know-How VPF-2 de Belzona.
