BELZONA 2211 REPARA FENDERS

Puerto de Montevideo, Uruguay

Julio 2014

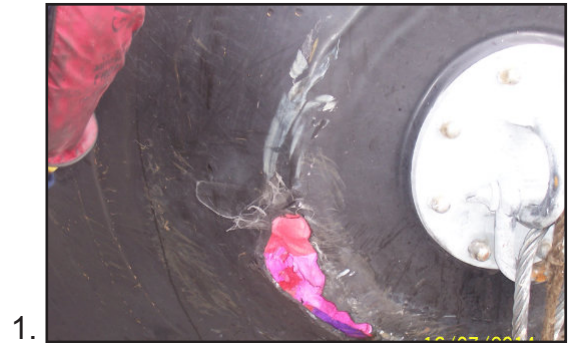
Debido a los golpes que ocasiona la marea golpeando contra el muelle y la presión que ejercen los buques sobre el fenders, éste se abrió. Esto ocasionó problemas para el cliente ya que a pocas llegaba un buque.

1. Rotura del Fenders
2. Preparacion de superficie
3. Aplicacion de Belzona 2911
4. Fenders reparado
