BELZONA REPARA / PROTEGE INTERCAMBIADOR DE CALOR

Industria Cosmética Kent / Guatemala

Intercambiador de calor tubular en forma de U, presenta fuga en el espejo.

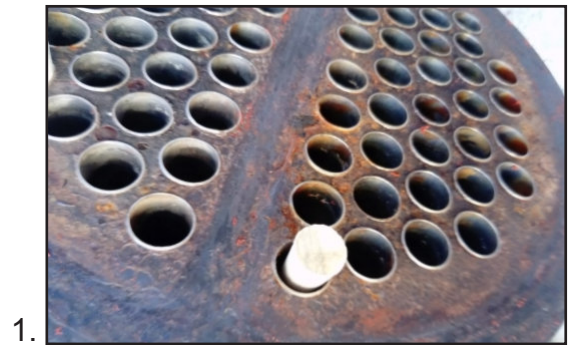
Intercambiador de calor tubular en forma de "U" sufrió severos daños por corrosión bimetálica causando desgaste en el espejo, ocasionando fugas y pérdida de presión.

1. Daños por corrosión
2. Superficie preparada
3. Aplicación de productos Belzona
4. Aplicación terminada
