BELZONA REPARA BUJE DE MAQUINA CORTADORA DE POLLO

CLIENTE / UBICACIÓN
FRISA / Guatemala

FECHA DE APLICACIÓN
Marzo 2018

SITUACIÓN DE APLICACIÓN
Maquina marca MAGURI, cortadora de pollo congelado con daños en buje.

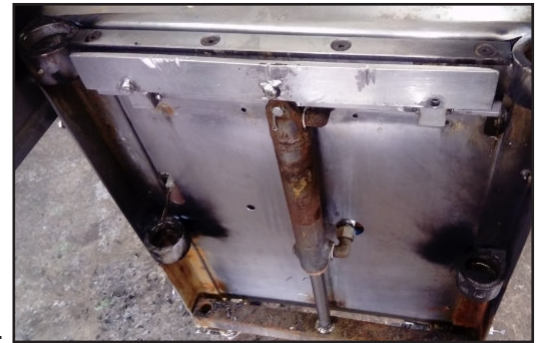
PROBLEMA
Maquina MAGURI sufrió severos daños en los cuatro bujes por tiempo de uso causando desajuste en cada uno de ellos.

1. Maquina sin bujes se retiraron por tiempo de uso
2. Superficie del buje torneado y centrado
3. Productos Belzona aplicados en bujes
4. Aplicación terminada
