Volume FR-1 - No. 1  
Ref: EN Vol. XXV No. 28

## LES CONDENSEURS SOUS TURBINE A VAPEUR INTACTS APRES 17 ANNEES DE SERVICE

Centrale électrique, Thailande

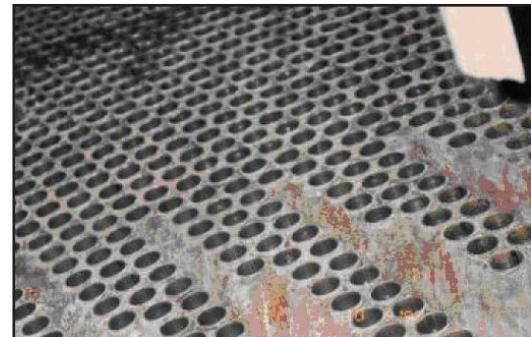
Corrosion par piqûre lié au problème de corrosion bimétallique autour des tubes et de la présence d'ion chlorure présent dans l'eau de la rivière.

1. Plaque tubulaire corrode avant revêtement en 1993
2. Après sablage (attention portée sur les gants afin de ne pas contaminée la surface)
3. Inspection réalisée en 2005
4. Inspection réalisée en 2010

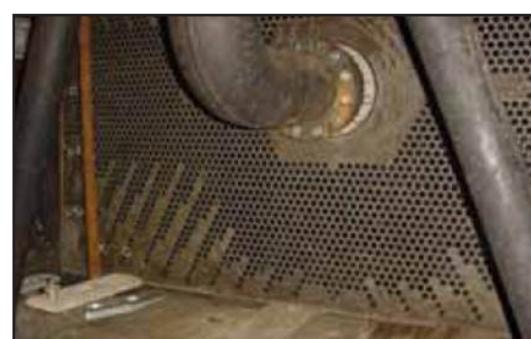
3.

Depuis l'opération, les inspections régulières ont prouvé l'excellente tenue du revêtement. En 2005, la totalité du revêtement de la plaque tubulaire était intacte, ne montrant aucun signe de dégradation. Une inspection en février 2010, soit après 17 années en service, a confirmé une protection parfaite offerte par le revêtement. Seulement environ 10% de la surface était endommagé, et ceci est expliqué par des dommages mécaniques. Ces zones ont été réparées avec des résines Belzona avant remise en service.
