Cas Pratique en Action

BELZONA PROTEGE LES GROUPES BULBES

Centrale Hydroélectrique, France

Groupes bulbe

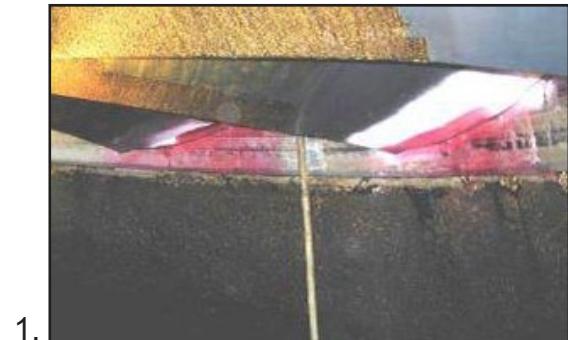
Fortes infiltrations et corrosion entre le manteau inox et le corps de turbine en acier

1. Vue d'ensemble du manteau et du corps
2. Détails de la jonction inox - acier
3. Travail terminé
